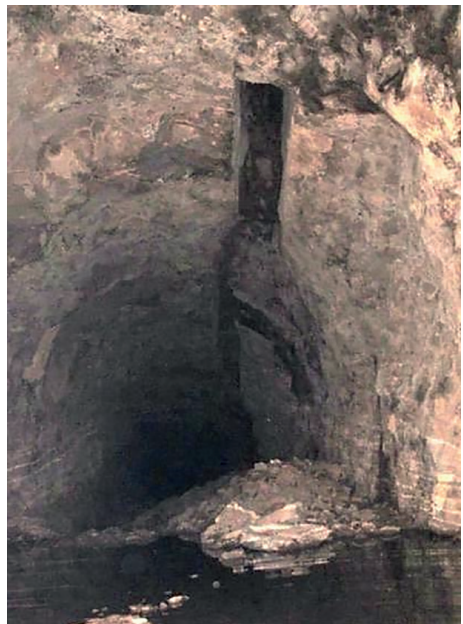
Fig. 2.4 Dique de diabásio muito alterado, intrudido em maciço granítico classe C1/C2, sem o tratamento necessário e erodido pelo fluxo d'água

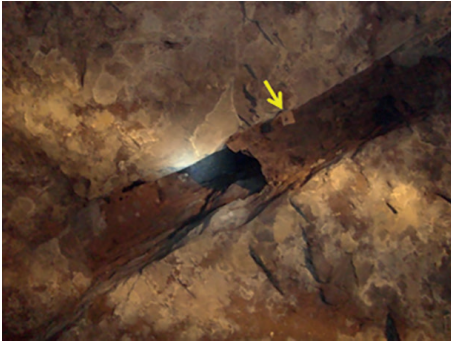
Fig. 2.7 *Tratamento inadequado, na abóbada de um túnel hidráulico, evidenciado pela presença do chumbador em um dique de diabásio intemperizado*

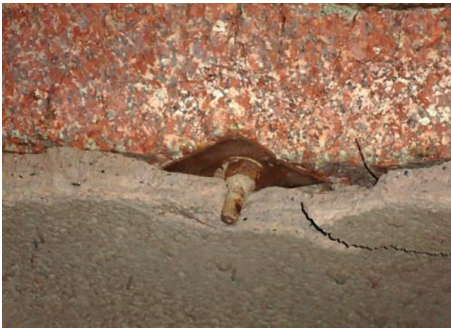
Fig. 2.10 *Observação da parede de um túnel hidráulico acidentado para averiguar se o revestimento de concreto projetado foi aplicado conforme as determinações de projeto*

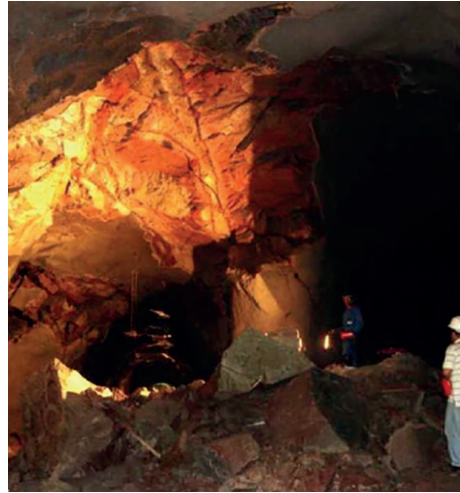
Fig. 2.13 *Vista dos danos sofridos pelo túnel de adução da PCH São Tadeu I, no trecho revestido com concreto projetado, a montante do término da blindagem metálica e do trecho de transição em concreto armado*

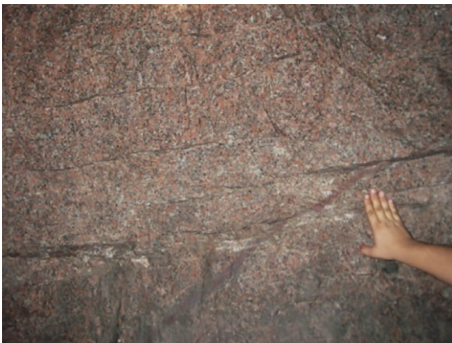
Fig. 2.14 *Esfoliação no maciço granítico em que foi inserido o túnel de adução da PCH São Tadeu I. As fraturas de esfoliação se encontram fechadas*

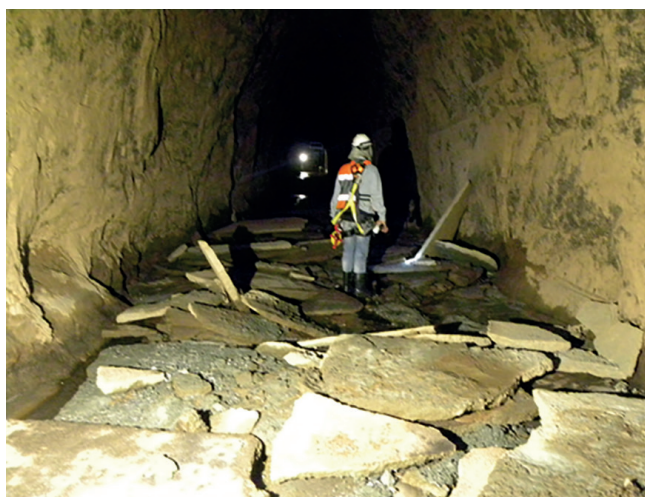
Fig. 3.22 Revestimento de concreto do piso arrancado pelo fluxo das águas e/ou pela subpressão

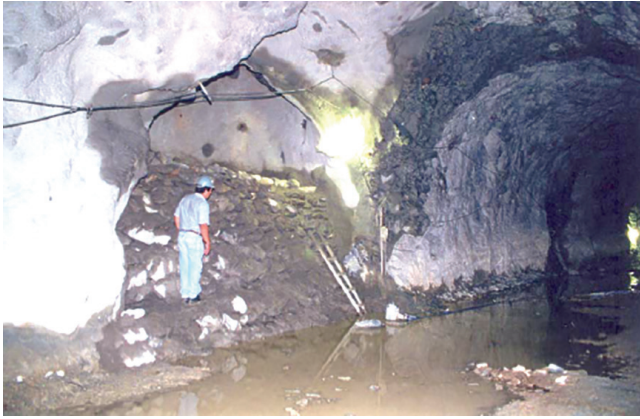
Fig. 6.1 Desmoronamento no túnel de desvio da UHE Queimado, com formação de cavidade de grandes dimensões
Fonte: Assis (apud Seidenfuss, 2006).

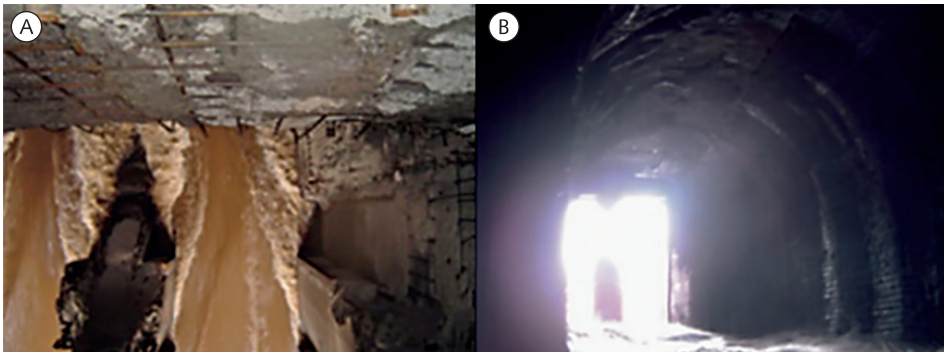
Fig. C1.6 Pilar de concreto erodido, situado entre os vãos 2 e 3 do túnel 2, visto (A) de cima e (B) de dentro do túnel após o esvaziamento do reservatório, sem as duas comportas vagão
Fonte: Xavier (2009b).

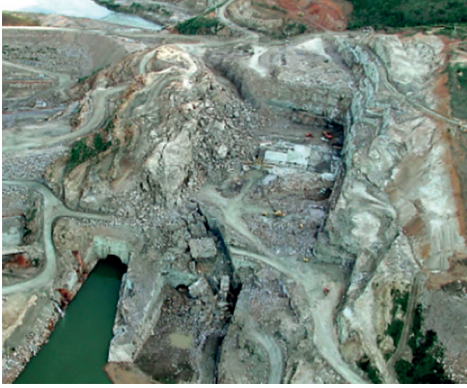
Fig. C4.13 Área de escavação do vertedouro e desemboque dos túneis de desvio 2 e 3 atingidos pelo escorregamento

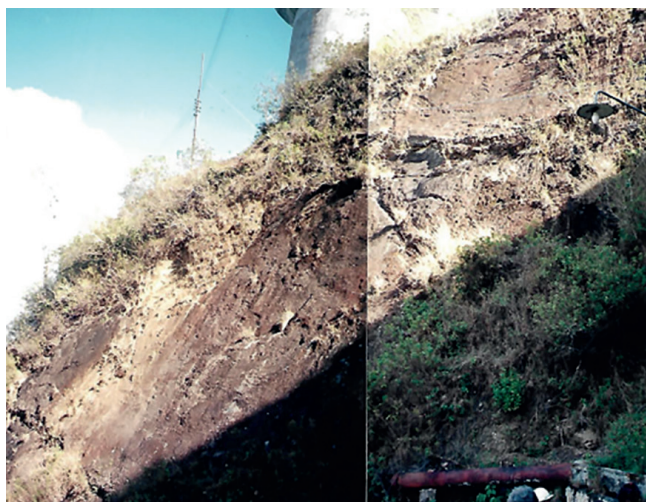
Fig. C5.9 Superfície de deslizamento coincidente com plano de falha geológica (foto de 1999)

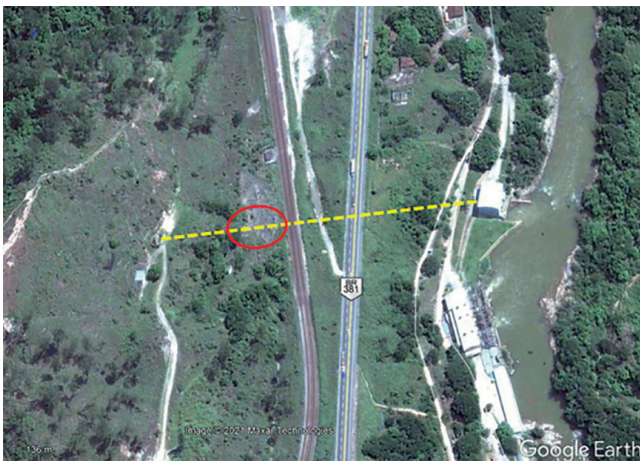
Fig. C7.2 Indicação do local do deslizamento (círculo vermelho) causado pela ruptura do revestimento do túnel de adução da segunda etapa de motorização (linha tracejada)
Fonte: Google Earth, imagem de novembro de 2009.

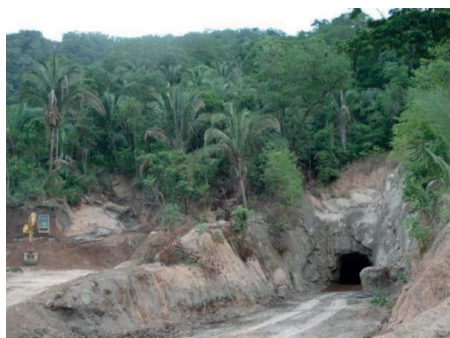
Fig. C8.4 Vista do emboque do túnel auxiliar e da encosta adjacente. A área em primeiro plano serviu de leito para a enxurrada causada pelo súbito esvaziamento do túnel de adução
 Fonte: Kanji (2017).

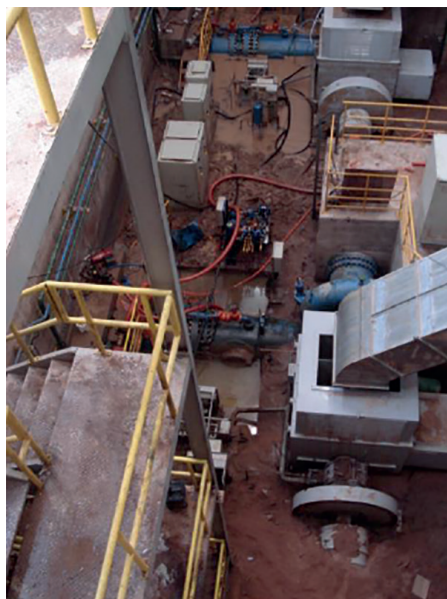
Fig. C8.5 Inundação da casa de força
 Fonte: Kanji (2017).

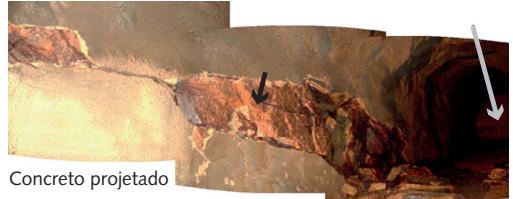
Fig. C8.7 Extensa superfície de ruptura que intercepta a seção do túnel de adução no encontro com o túnel auxiliar. A seta à direita assinala o tampão no túnel auxiliar
Fonte: Kanji (2017).

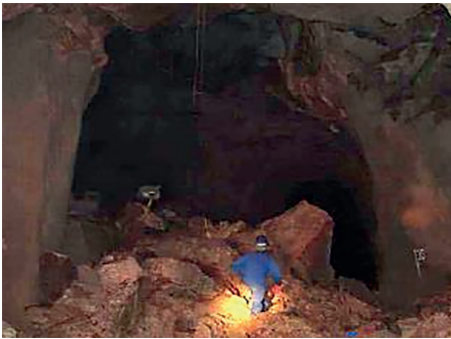
Fig. C8.8 Grande quantidade de blocos e fragmentos de rocha desprendidos das paredes e da abóbada do túnel de adução
Fonte: Kanji (2017).

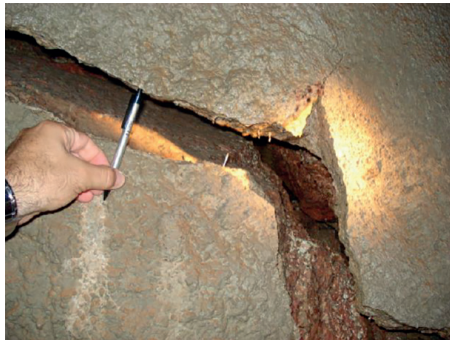
Fig. C8.9 Extensa fenda nas paredes do túnel de adução e do túnel auxiliar. Observar a abertura e o aspecto escalonado do plano de ruptura, mergulhando para jusante
Fonte: Kanji (2017).

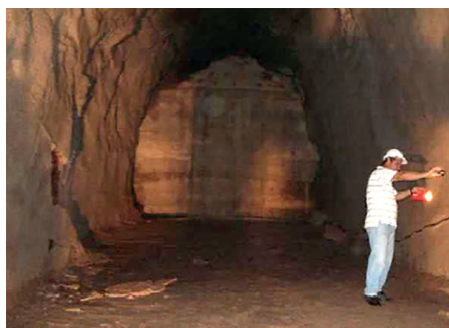
Fig. C8.10 Vista do túnel auxiliar e do tampão. Notar o traço da extensa superfície de ruptura ao longo das duas paredes, mergulhando e passando sob o tampão

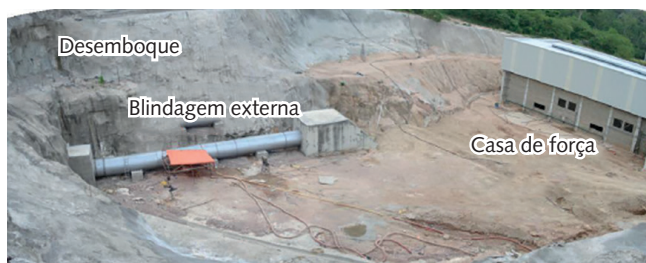
Fig. C8.11 Paredes de escavação na área visível na imagem também afetadas pelo sinistro

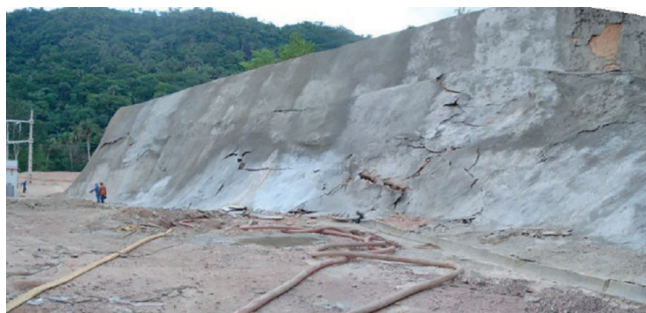
Fig. C8.12 Parede direita hidráulica da escavação na área de aproximação à casa de força. O concreto projetado foi trincado em inúmeros locais

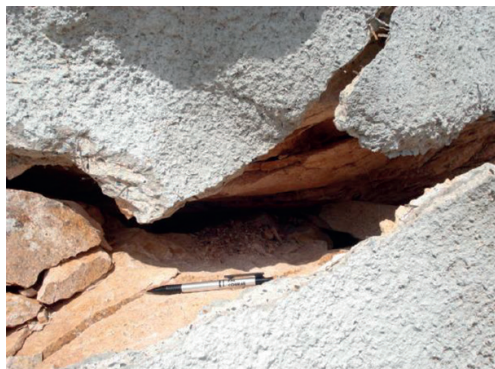
Fig. C8.13 Detalhe da abertura de trincas ao longo das paredes laterais, na área de aproximação à casa de força

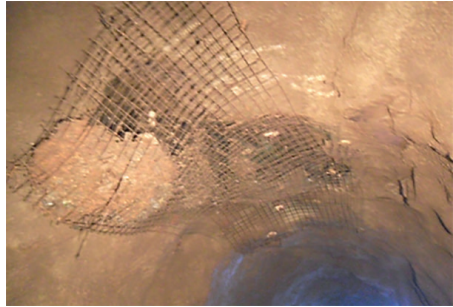
Fig. C9.3 Destaque para o acúmulo de material rochoso retido na tela metálica

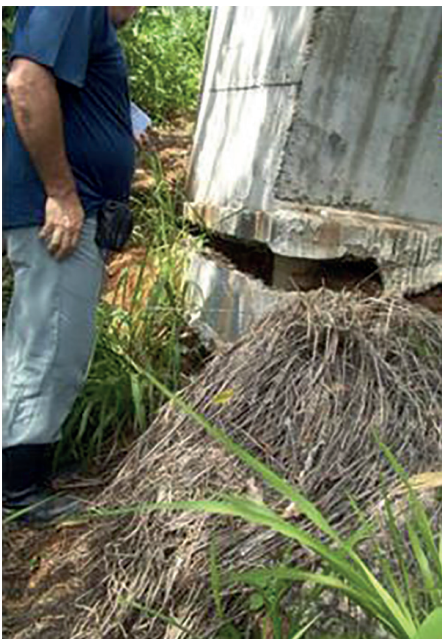
Fig. C10.3 Bloco de ancoragem deslocado, expondo as estacas raiz

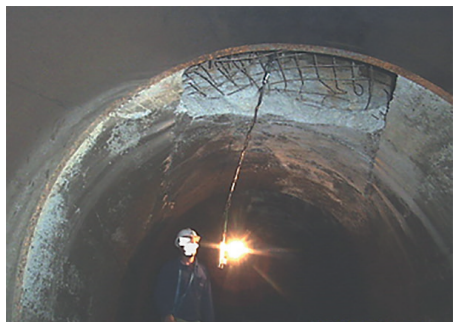
Fig. C10.4 Ruptura do revestimento de concreto projetado, expondo a tela metálica. Em primeiro plano, o conduto metálico
