Roger Teixeira
Juliane da Costa Santos

INSPEÇÃO para compra de IMÓVEIS

Inspeção para compra de imóveis / Roger Teixeira,
Juliane da Costa Santos. -- São Paulo : Oficina de
Textos, 2019.

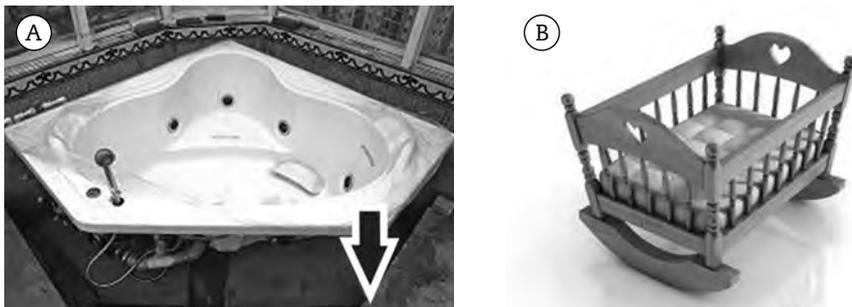
FIG. 1.12 (A) “Berço” para instalação de hidromassagem e (B) “berço” na concepção de um leigo
Fonte: (A) Pini (2008).

Os relatórios devem ser escritos em linguagem de fácil compreensão – afinal, leigos irão interpretá-los. Frases demasiado técnicas ou jargões de profissão (ver Fig. 1.12) não são bem-vindos nesse tipo de relatório.

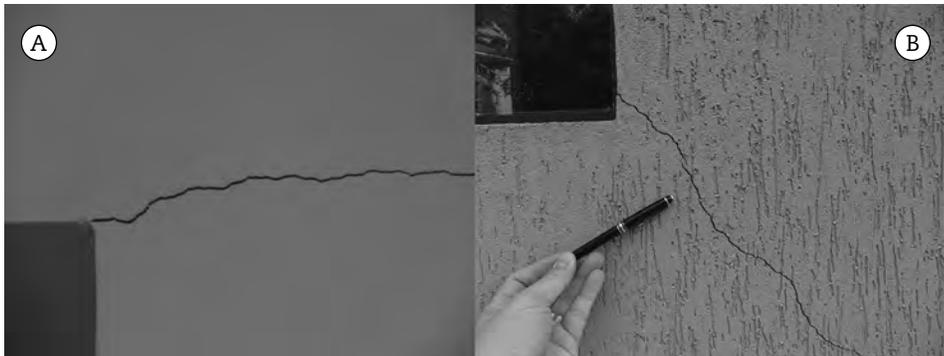
FIG. 2.13 Trinca próxima ao vértice (A) de porta e (B) de janela

Longe do conceito popular, entretanto, as vergas e contravergas não impedem essas fissuras, mas dificultam seu surgimento, em decorrência do enrijecimento pela peça de concreto instalada. Caso as deformações estruturais se acentuem e o painel de alvenaria seja tensionado para além de sua capacidade de absorção, surgirão fissuras em configurações semelhantes às da Fig. 2.13.

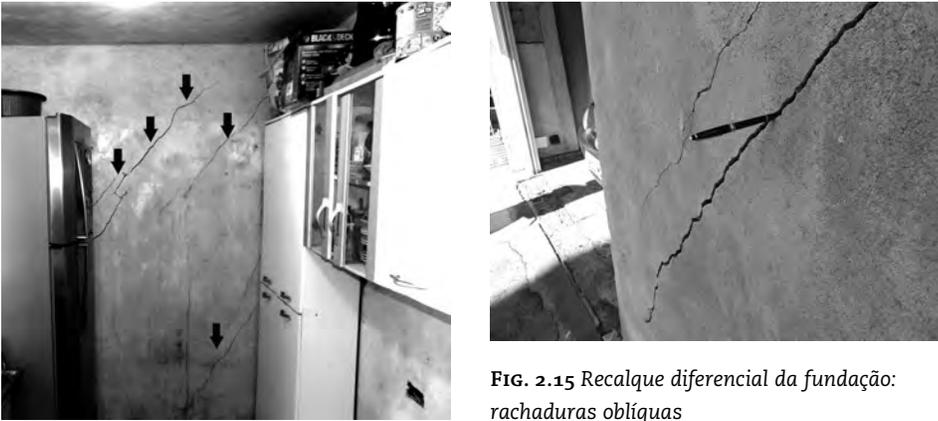
FIG. 2.15 Recalque diferencial da fundação:
rachaduras oblíquas

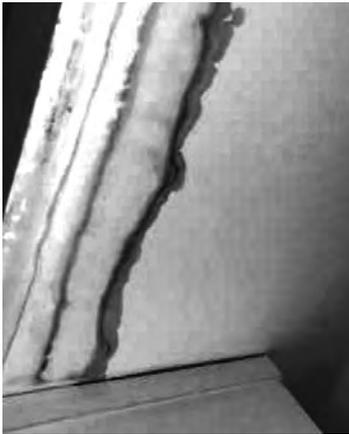
FIG. 2.27 Manchas em forro de gesso FIG. 2.28 Joelho do esgoto do lavatório desencaixado do tubo

provavelmente sua causa está relacionada à queda de fluido (pluvial ou de esgoto e, se o gotejamento for constante, de água potável) a partir de tubulações com problemas – mal conectadas, mal vedadas, danificadas etc. (Figs. 2.27 e 2.28). Esse problema tende a ser mais simples de se solucionar, pois não demanda intervenções no sistema de impermeabilização do vizinho, removendo revestimentos – demanda apenas um bom encanador e a substituição do forro já danificado.

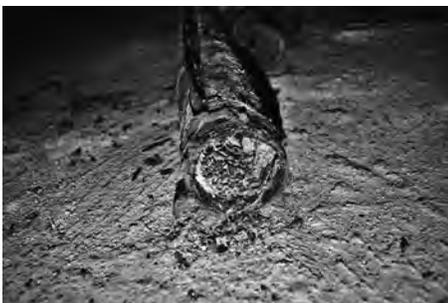
FIG. 2.29 Tubulação de água potável obstruída e corroída (ferro galvanizado)

Em imóveis com instalações hidráulicas metálicas (esgoto em ferro fundido e água potável em ferro galvanizado) com mais de 20 anos, deve-se entender que ocorrerá entupimento na seção dos tubos e corrosão (Fig. 2.29), o que fragiliza a resistência

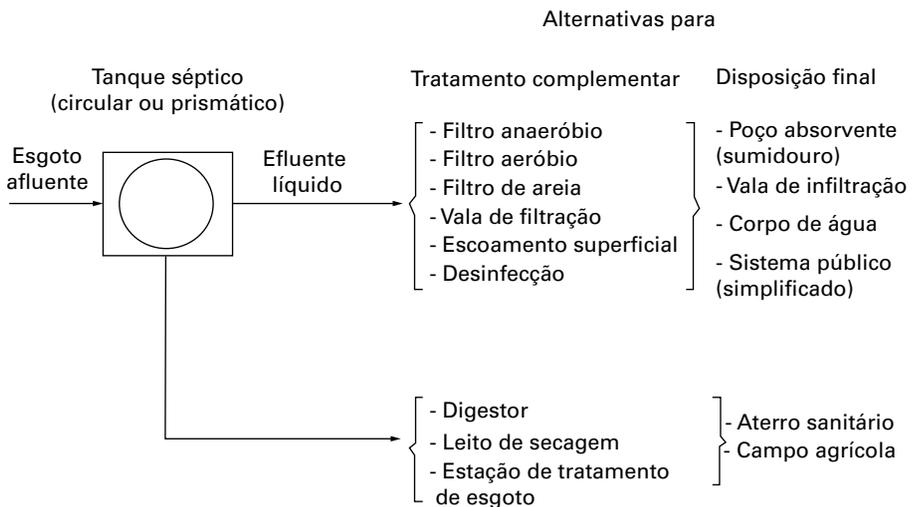
FIG. 2.30 Sistema de tanque séptico

O tanque séptico é uma unidade de tratamento primário do esgoto doméstico para separação da matéria sólida, normalizado pela NBR 7229 (ABNT, 1993), e que normalmente pode ser verificado pela presença de ramais aparentes na superfície para limpeza. Conforme ilustra o Anexo A dessa norma, há várias alternativas para tratar o esgoto afluyente que chega ao tanque séptico (Fig. 2.30), o qual pode ser complementado com filtros anaeróbico e aeróbico, vala de infiltração etc.
